CDI DIGITAL
A Magneto con Avance

HONDA

CR 125 (Cod. Orig.:
Denso 071000-1290 Japan)

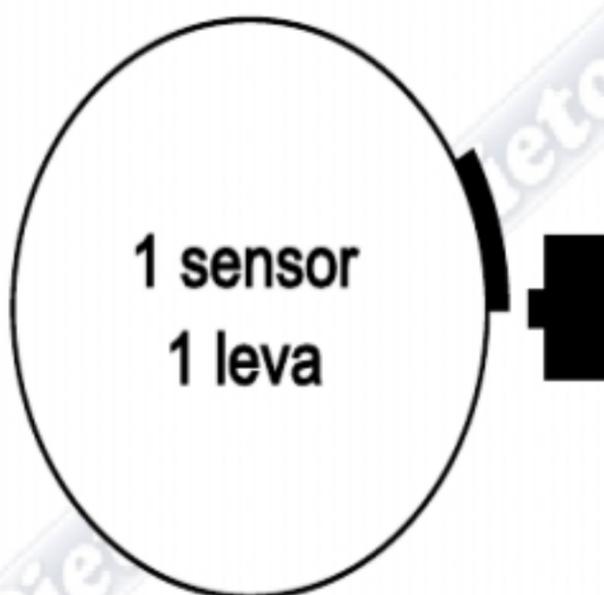
Para asegurar un correcto funcionamiento de este módulo aconsejamos hacer los siguientes controles:
1- Verificar que el disco de levas de encendido sea el original y/o coincida con el diagrama:
