CDI
Digital con Avance

BAJAJ

Advenger 200 - Discover 135
(Cod. Orig.: DV 11 1014 // DS 11 1043)

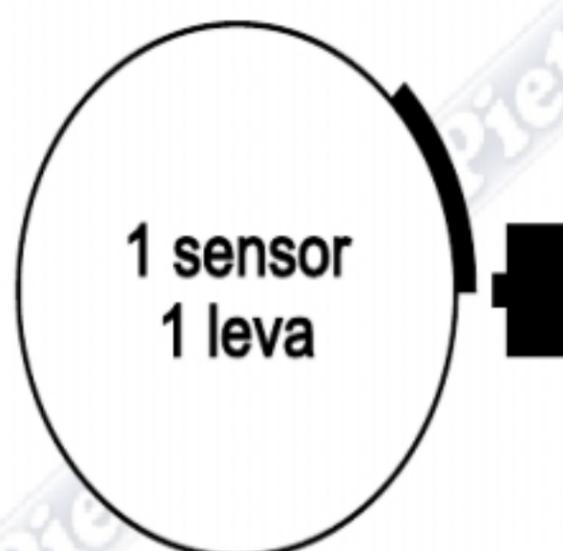
Para asegurar un correcto funcionamiento de este módulo aconsejamos hacer los siguientes controles:
1- Verificar que el disco de levas de encendido sea el original y/o coincida con el diagrama:

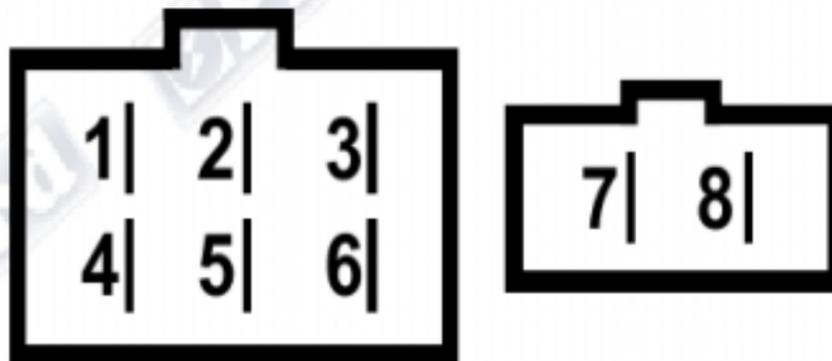
CONEXIÓN

- 1- Blanco/Rojo: Captor
- 2- Negro/Rojo: Bobina de Alta
- 3- Negro/Rojo: Bobina de Alta
- 4- Negro/Amarillo: Masa
- 5- Negro/Blanco: Corte
- 6- Rojo: Alimentación Estator
- 7- Negro/Amarillo: Masa
- 8- Blanco/Amarillo: TPS
